MÅNEDSRAPPORT LUFTFORURENSNING

DRAMMEN KOMMUNE

Juli 2004

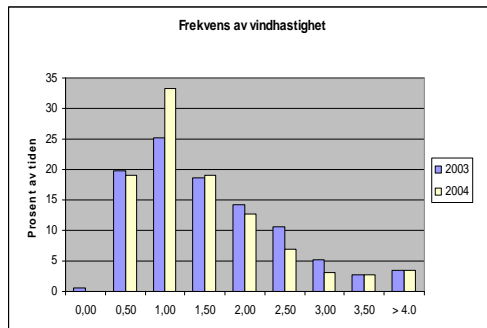
Figur A: Frekvens av vindhastighet.

I 52% av tiden var vindhastigheten under 1,5 m/s i år. Tilsvarende for i fjor var 45%. I år var det betydelig mer vind i klassene 1,0-1,5 sammenlignet med i fjor.

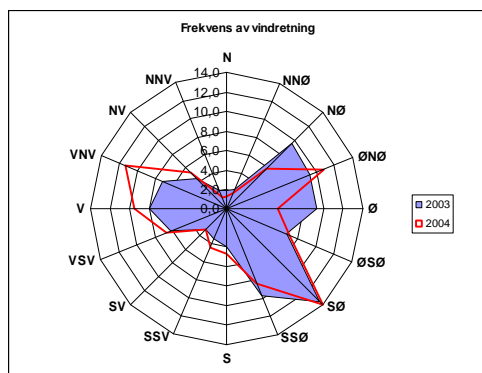
Figur B: Frekvens av vindretning.

Hyppest forekommende vindretning var fra sør øst. Dette er tilsvarende som i fjor.

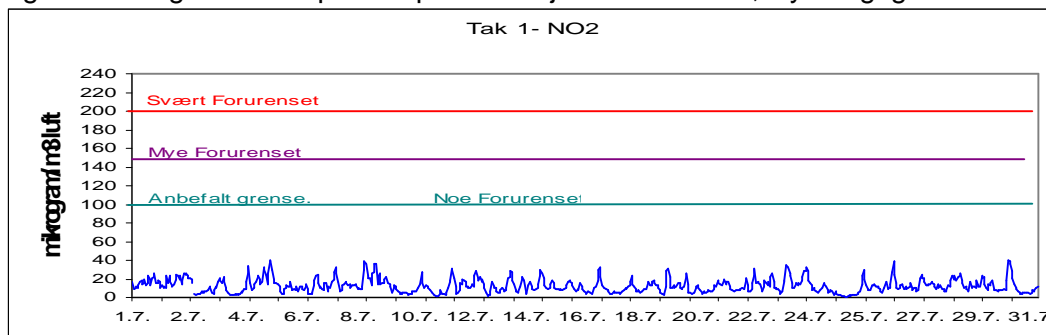
Figur 1: Nitrogendioksid pr time på takstasjonen i sentrum, Rynningsgate – Nedre Storgate

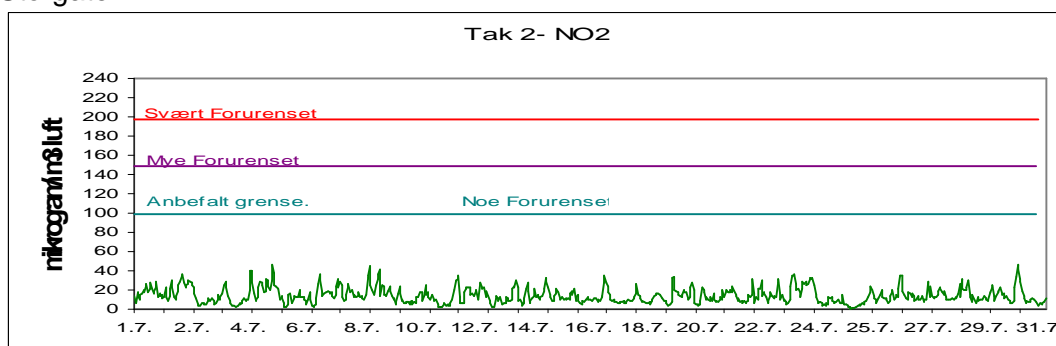
Figur 2: Nitrogendioksid pr time på takstasjonen i sentrum, Grev Wedels plass – Nedre Storgate.

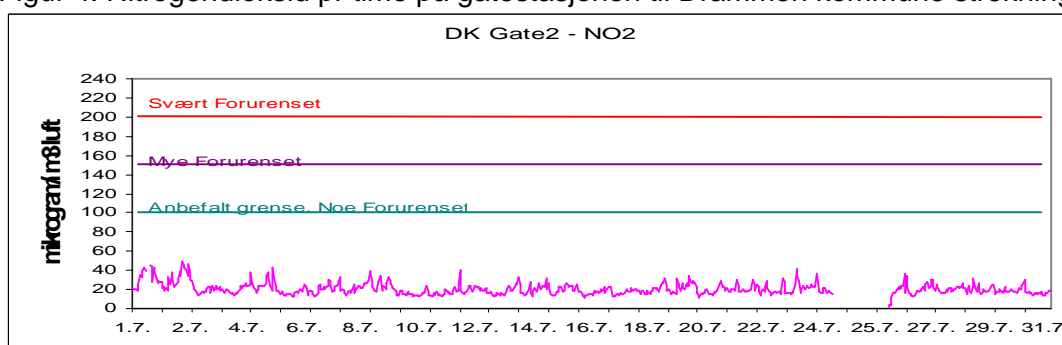
Figur 4: Nitrogendioksid pr time på gatestasjonen til Drammen kommune strekning 2.

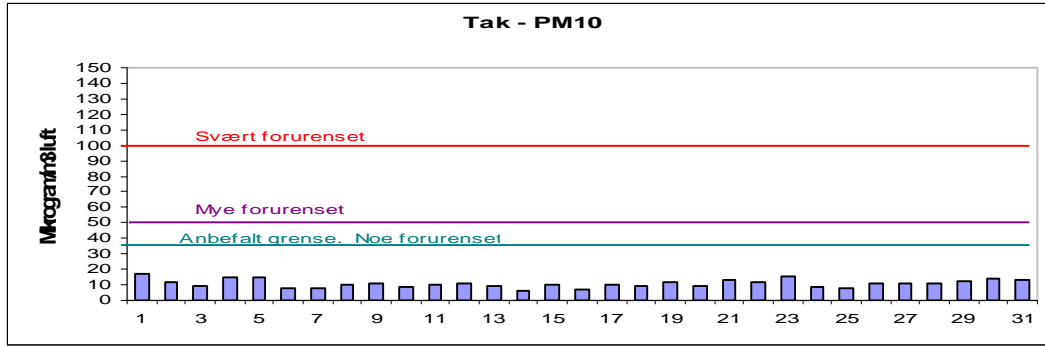
Figur 6: Svevestøv pr døgn på takstasjonen i sentrum
