DRAMMEN
KOMMUNE

MÅNEDSRAPPORT LUFTFORURENSNING

Juli 2008

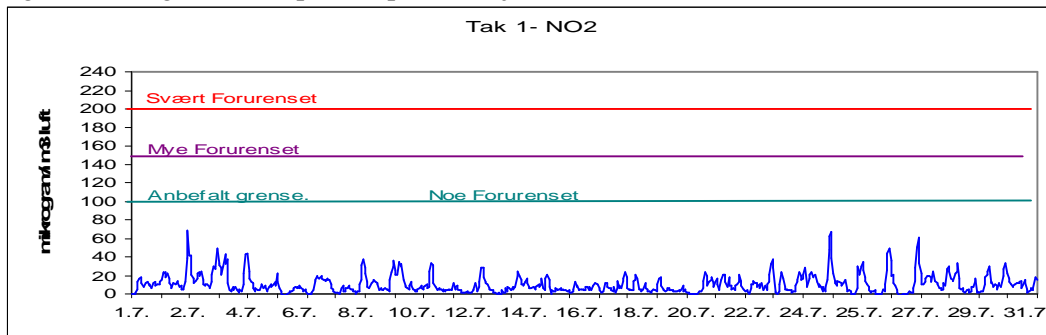
Figur 1: Nitrogendioksid pr time på takstasjonen i sentrum, Drammenselva

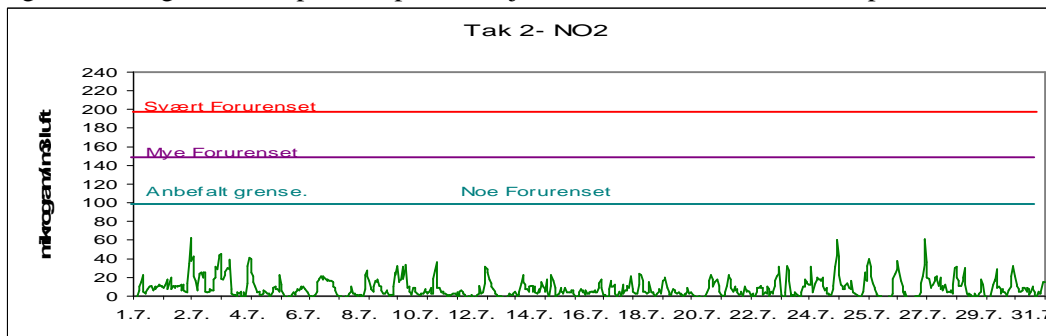
Figur 2: Nitrogendioksid pr time på takstasjonen i sentrum, Grev Wedels plass

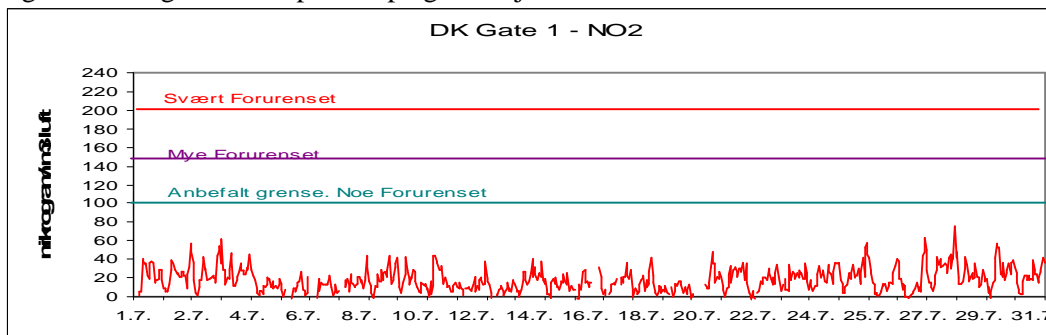
Figur 3: Nitrogendioksid pr time på gatestasjonen til Drammen kommune Vårveien 1.

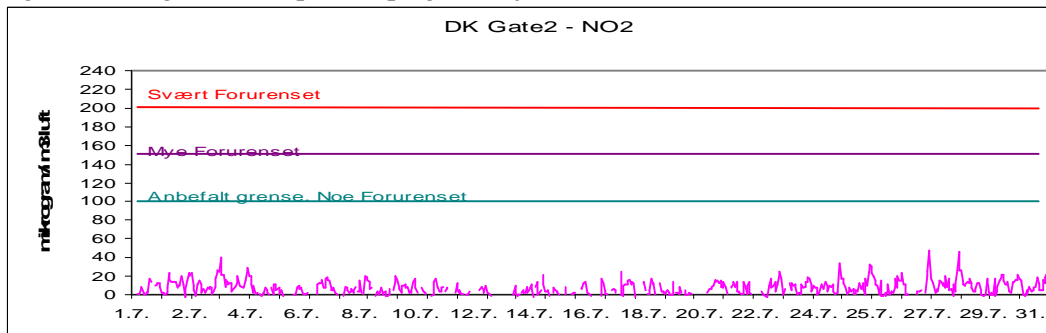
Figur 4: Nitrogendioksid pr time på gatestasjonen til Drammen kommune Vårveien 2.

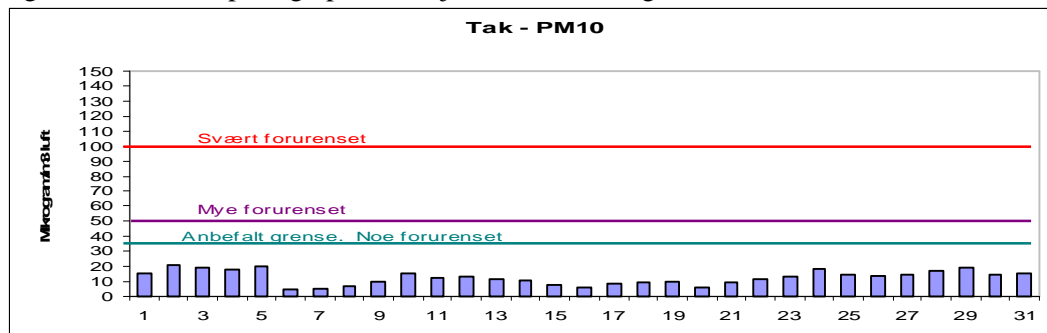
Figur 6: Svevestøv pr døgn på takstasjonen Nedre Storgate

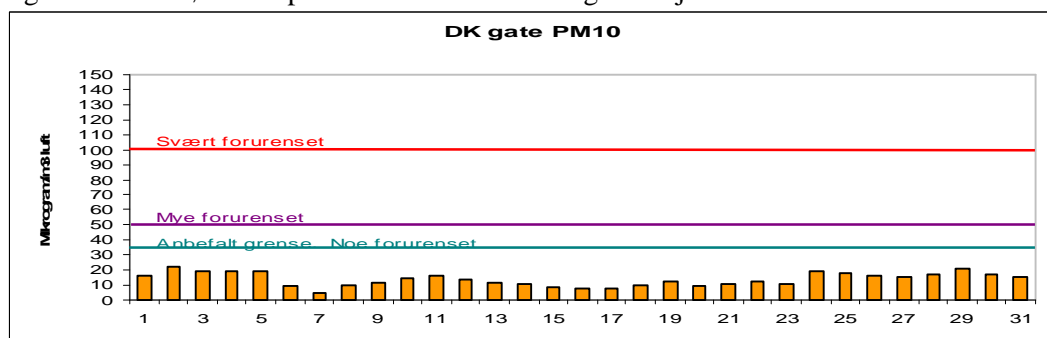
Figur 7: Svevestøv målt på Drammen kommunes gatestasjon.
